Trinca ou fissura?

Como se originam, quais os tipos, as causas e as técnicas mais recomendadas de recuperação de fissuras

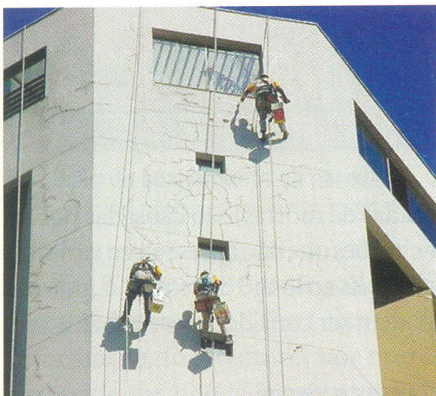
Fissuração mapeada causada por retração de secagem da argamassa

As geométricas (ou isoladas) podem ocorrer tanto nos elementos da alvenaria – blocos e tijolos – quanto em suas juntas de assentamento. As mapeadas (também chamadas de disseminadas) podem ser formadas por retração das argamassas, por excesso de finos no traço ou por excesso de desempenamento. No geral, elas têm forma de “mapa” e, com frequência, são aberturas superficiais.

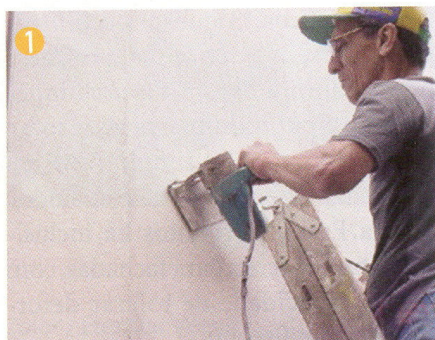
Abertura de sulco sobre a fissura

■ A fissura foi aberta em um perfil em forma de "V", por meio de disco de corte, para apresentar aproximadamente 1,0 cm de profundidade e 1,0 cm de largura (*foto 1*)

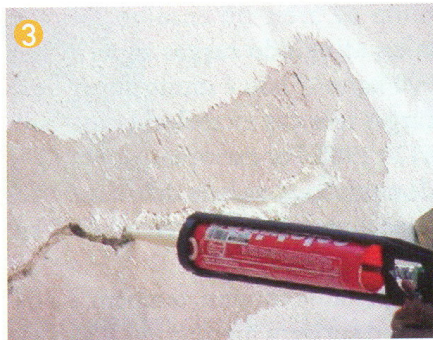
Aplicação de selante acrílico

■ Preenche-se a fissura com duas demãos de selante acrílico por meio de aplicador. Utilizou-se uma espátula nessa aplicação, para que o material fosse bem compactado no interior da fissura (*foto 3*)

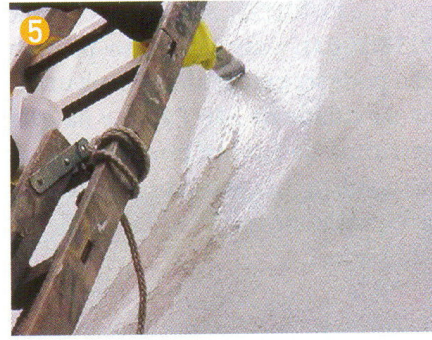
Aplicação de impermeabilizante acrílico

■ Uma farta demão de impermeabilizante acrílico foi aplicada, diluído com 10% de água, sobre a fissura e as faixas laterais (*foto 5*)

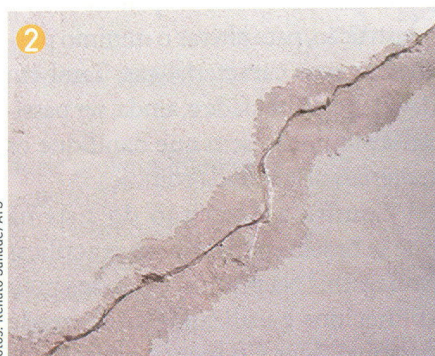
Remoção do acabamento da parede

■ O acabamento da parede foi removido em uma faixa de cerca de 20 cm em torno da fissura, contados 10 cm para cada lado, até atingir o reboco, para remover todo o sistema de pintura existente (massa acrílica e tinta) (*foto 2*)

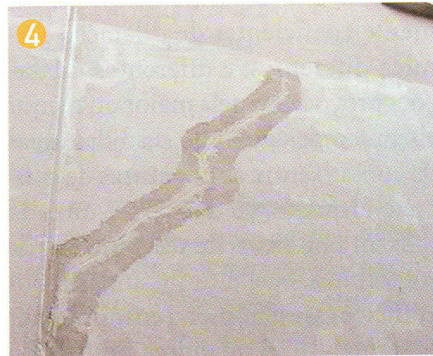
Secagem da fissura selada

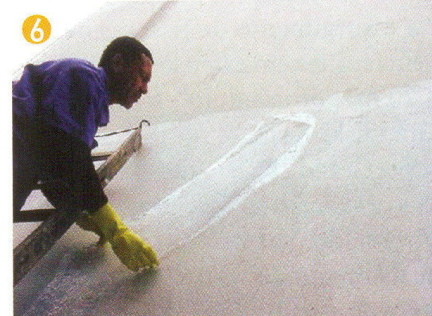
Segunda demão de impermeabilizante estruturado em tela de poliéster

fixando-se, nessa etapa, uma tela de poliéster, de 20 cm de largura, sobre toda a faixa da fissura, tendo como orientação o eixo da trinca (*foto 6*)
